Erfassung der Haltestelleninfrastruktur - Barrierefreiheit

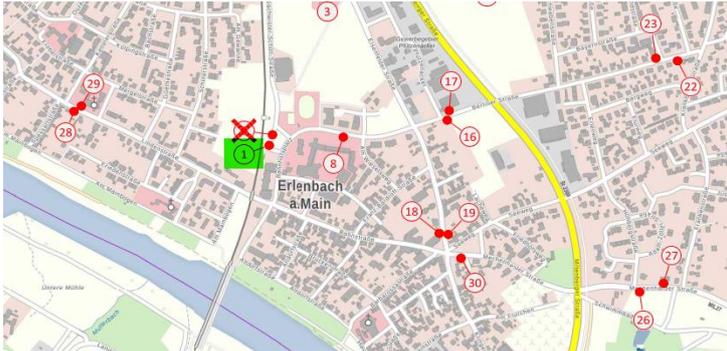
Nr.	Langname	Linien	Fahrtrichtung
1	Erlenbach/M., Bahnhof 01	61/65/67	alle

technische Daten - Bestand					
Abmessung Bestand		Barrierefreiheit		Busbucht	
Länge in [m]	Gehwegbreite in [m]	ja	nein	ja	nein
		Buskap	BLS	B in [m]	
0,00	0,00			X	X

Anmerkungen: kein Bord; Lage in Ecke; nur Wartehalle

- Haltestelle evtl. in Richtung Parkplatz verlegen, sonst Anlage mit Buskap aufgrund Verkehrsführung nur schwer möglich;
- Vorteil: direkte Verbindung/ Kurzer Weg zum Bahnsteig
- Nachteil: Verlust von Parkplätzen

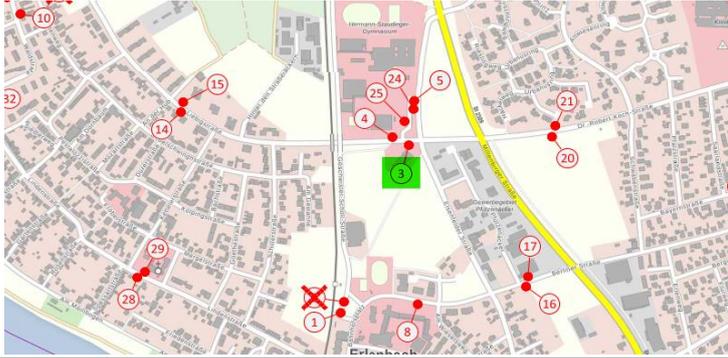
Nr.	Langname	Linien	Fahrtrichtung
3	Erlenbach/M., Barbarossaschule 01	61/65/67	Mönchberg

Abmessung Bestand		Barrierefreiheit			Busbucht	
Länge in [m]	Gehwegbreite in [m]	ja Buskap	nein BLS	ja B in [m]	nein	
18,00	3,85			X		X

Anmerkungen: Radweg an FBR (b= 1,65m)

Anlage einer barrierefreien Haltestelle, inkl. Blindenleitsystem möglich;

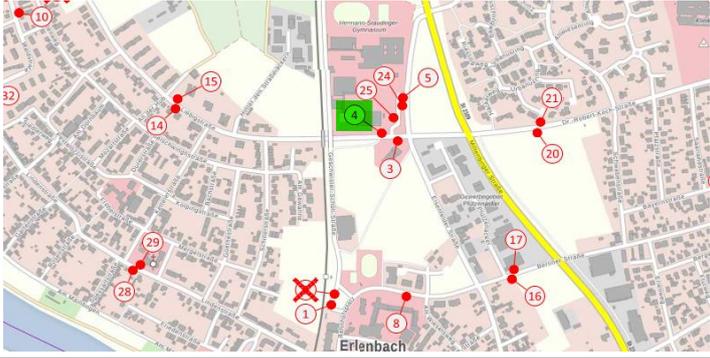
Nr.	Langname	Linien	Fahrtrichtung
4	Erlenbach/M., Barbarossaschule 02	61/65/67	Streit

Abmessung Bestand		Barrierefreiheit			Busbucht	
Länge in [m]	Gehwegbreite in [m]	ja Buskap	nein BLS	ja B in [m]	nein	
22,00	2,50			3,40		x

Anmerkungen: Abmessung der Busbucht entspricht nicht den Vorgaben der RAST 06

- Anlage einer barrierefreien Haltestelle am Fahrbahnrand, inkl. Blindenleitsystem möglich;
- Anlage einer RStO-konformen Busbucht mit entspr. Abmessungen (Gesamtlänge ca. 88 m bei Einzelbus) nicht oder nur mit größerem Eingriff in Grundstück (GE, Bewuchs) möglich;
- evtl. Busbucht zugunsten Haltestelle am Fahrbahnrand entfallen lassen,

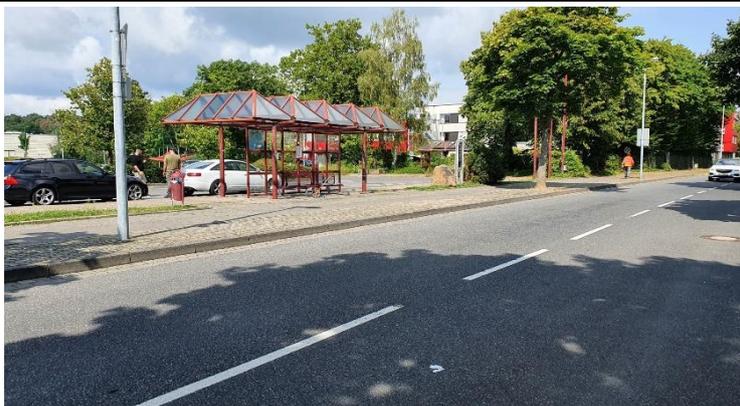
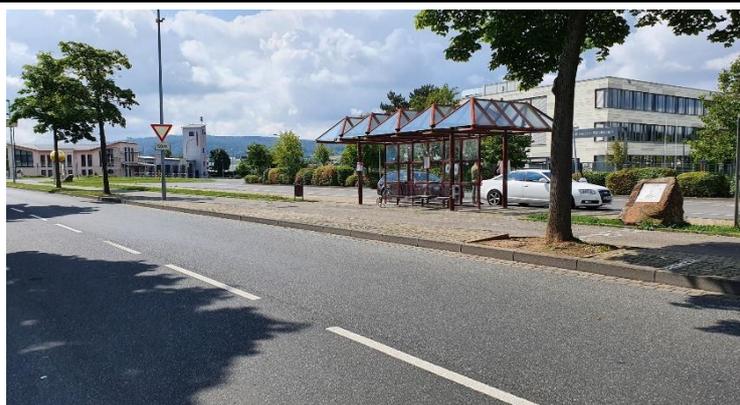
Nr.	Langname	Linien	Fahrtrichtung
5	Erlenbach/M., Barbarossaschule 03	61/65/67	alle

technische Daten - Bestand					
Abmessung Bestand		Barrierefreiheit		Busbucht	
Länge in [m]	Gehwegbreite in [m]	ja	nein	ja	nein
		Buskap	BLS	B in [m]	
18,00	4,40		X		X

Anmerkungen: Name gleich mit Nr. 24 Schulzentrum?

Hinweis für Ausbaumöglichkeiten:
 - Anlage einer barrierefreien Haltestelle, inkl. Blindenleitsystem möglich;

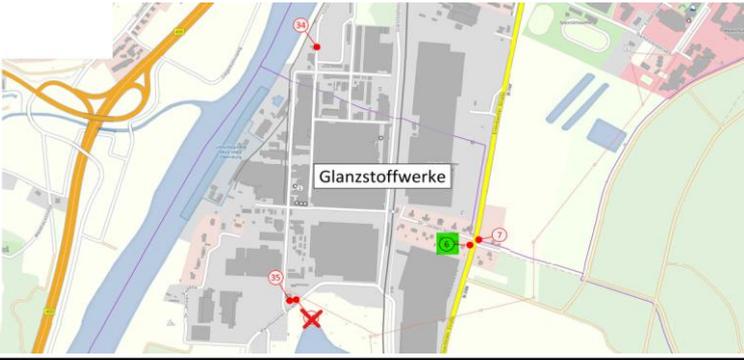
Nr.	Langname	Linien	Fahrtrichtung
6	Erlenbach/M., Dr.-Jordan-Straße 01	61/65	Erlenbach

Abmessung Bestand		Barrierefreiheit		Busbucht	
Länge in [m]	Gehwegbreite in [m]	ja Buskap	nein BLS	ja B in [m]	nein
24,00	1,50				X

Anmerkungen: Abmessung der Busbucht entspricht nicht den Vorgaben der RAST 06; stark befahrene Staatsstraße

- Anlage einer barrierefreien Haltestelle, inkl. Blindenleitsystem am Fahrbahnrand möglich;
- Anlage einer Busbucht mit richtliniengetreuen Abmessungen (Gesamtlänge ca. 88 m bei Einzelbus) **nicht** bzw. nur mit größerem Eingriff in angrenzende Privatflächen möglich;

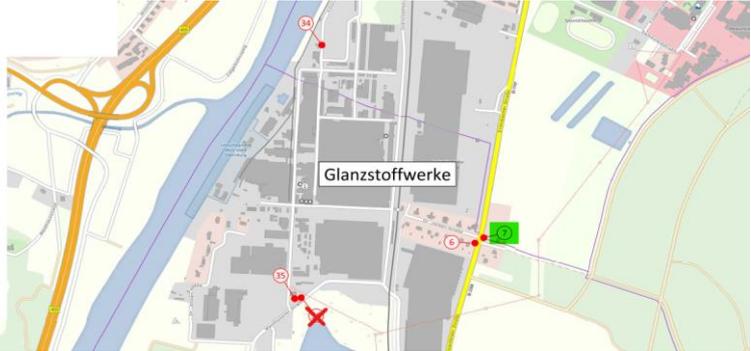
Nr.	Langname	Linien	Fahrtrichtung
7	Erlenbach/M., Dr.-Jordan-Straße 02	61/65	Elsenfeld

Abmessung Bestand		Barrierefreiheit			Busbucht	
Länge in [m]	Gehwegbreite in [m]	ja Buskap	nein BLS	ja B in [m]	nein	
32,00	1,60			x	3,00

Anmerkungen: Abmessung der Busbucht entspricht nicht den Vorgaben der RAST 06; stark befahrene Staatsstraße

- Anlage einer barrierefreien Haltestelle, inkl. Blindenleitsystem möglich;
- Anlage einer Busbucht mit richtliniengetreuen Abmessungen (Gesamtlänge ca. 88 m bei Einzelbus) möglich;

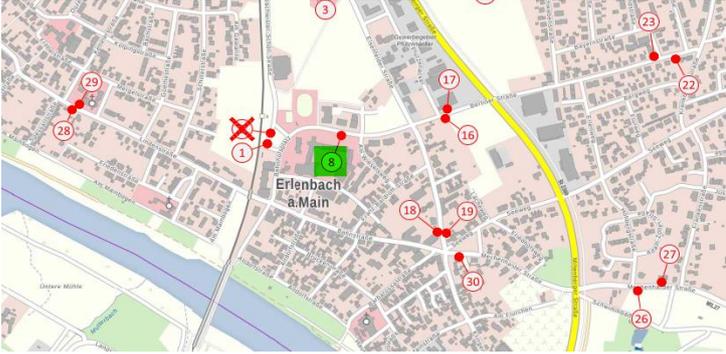
Nr.	Langname	Linien	Fahrtrichtung
8	Erlenbach/M., Dr.-Vits-Schule 01	65	Streit

technische Daten - Bestand					
Abmessung Bestand		Barrierefreiheit		Busbucht	
Länge in [m]	Gehwegbreite in [m]	ja Buskap	nein BLS	ja B in [m]	nein
13,50	4,80			3,00

Anmerkungen: Busspur zw. Einfahrten

Hinweis für Ausbaumöglichkeiten:
 - Anlage einer barrierefreien Haltestelle nur auf Länge von max. ca. 12 möglich (Grund: bestehende Zufahrten)

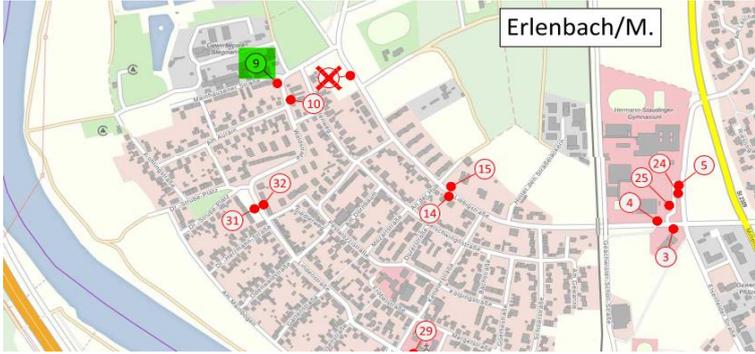
Nr.	Langname	Linien	Fahrtrichtung
9	Erlenbach/M., Dreispitzweg 01	65	Elsenfeld

Abmessung Bestand		Barrierefreiheit		Busbucht	
Länge in [m]	Gehwegbreite in [m]	ja Buskap	nein BLS	ja B in [m]	nein
12,00	1,75				X

Anmerkungen: schmaler Gehweg

- Anlage einer barrierefreien Haltestelle, inkl. Blindenleitsystem am Fahrbahnrand möglich;
- für barrierefreie Haltestelle erforderliche Verbreiterung Gehweg auf B = 2,50 m

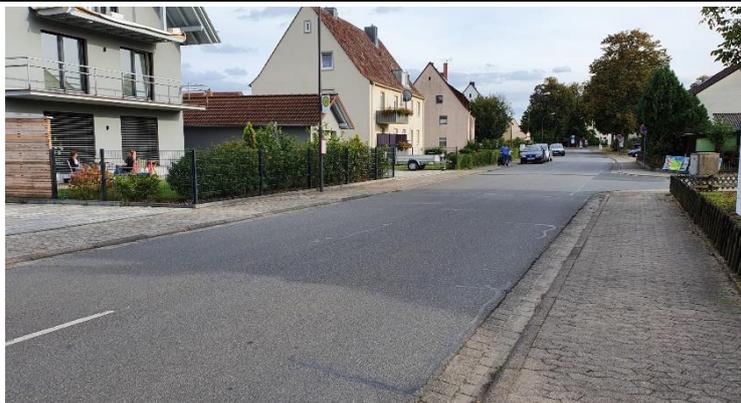
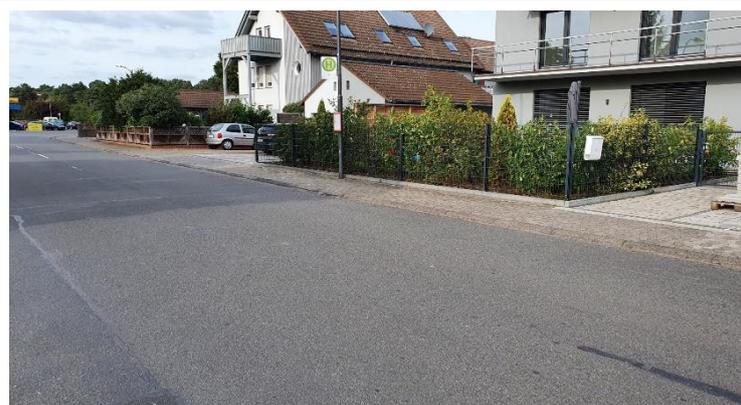
Nr.	Langname	Linien	Fahrtrichtung
10	Erlenbach/M., Dreispitzweg 02	65	Elsenfeld

technische Daten - Bestand					
Abmessung Bestand		Barrierefreiheit		Busbucht	
Länge in [m]	Gehwegbreite in [m]	ja Buskap	nein BLS	ja B in [m]	nein
22,50	1,70				X

Anmerkungen: schmaler Gehweg

- Anlage einer barrierefreien Haltestelle, inkl. Blindenleitsystem nur auf max. 12m Länge möglich (Grund:best. Zufahrten);
- für barrierefreie Haltestelle erforderliche Verbreiterung Gehweg auf B = 2,50 m
- ggfs. Haltestelle in Richtung Haus-Nr. 17 verlegen

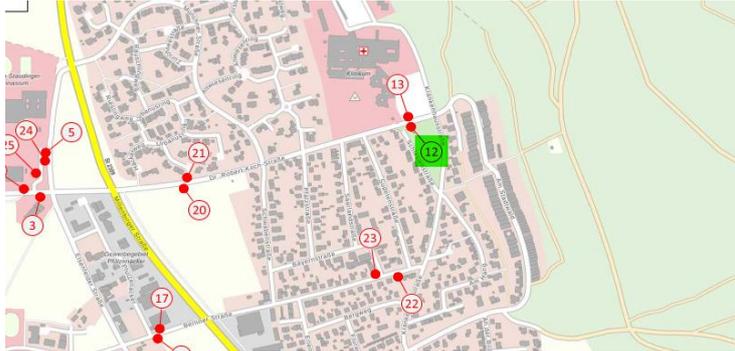
Nr.	Langname	Linien	Fahrtrichtung
12	Erlenbach/M., Krankenhaus 01	61/65/81	Mönchberg

Abmessung Bestand		Barrierefreiheit			Busbucht	
Länge in [m]	Gehwegbreite in [m]	ja Buskap	nein BLS	ja B in [m]	nein	
18,00	1,40			X		X

Anmerkungen: schmaler Gehweg

- Anlage einer barrierefreien Haltestelle, inkl. Blindenleitsystem möglich;
- für barrierefreie Haltestelle erforderliche Verbreiterung Gehweg auf B = 2,50 m

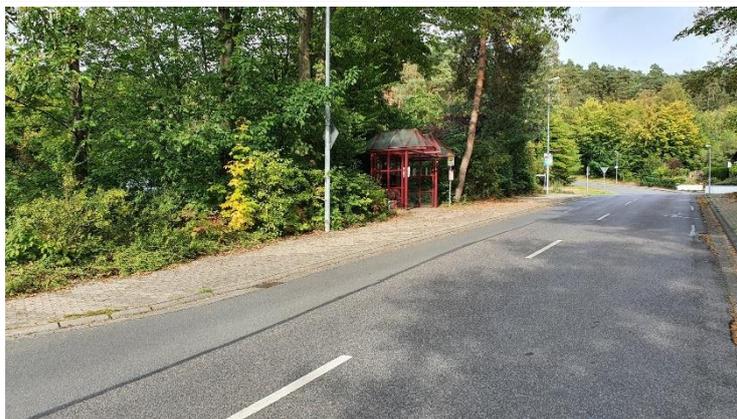
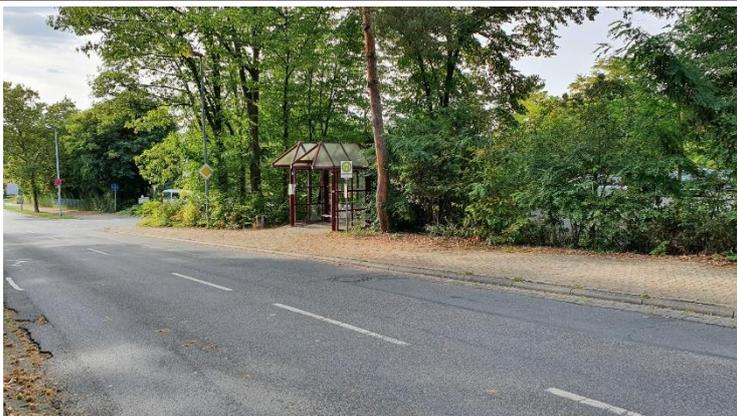
Nr.	Langname	Linien	Fahrtrichtung
13	Erlenbach/M., Krankenhaus 02	61/65/81	Aschaffenb.

technische Daten - Bestand					
Abmessung Bestand		Barrierefreiheit		Busbucht	
Länge in [m]	Gehwegbreite in [m]	ja Buskap	nein BLS	ja B in [m]	nein
27,00	3,10				X

Hinweis für Ausbaumöglichkeiten:
 - Anlage einer barrierefreien Haltestelle, inkl. Blindenleitsystem möglich

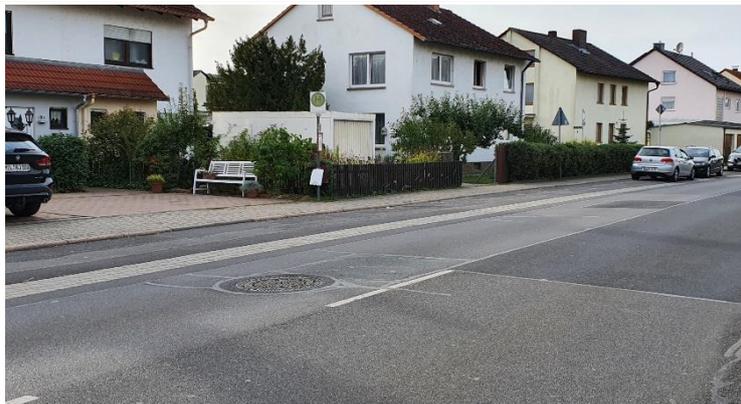
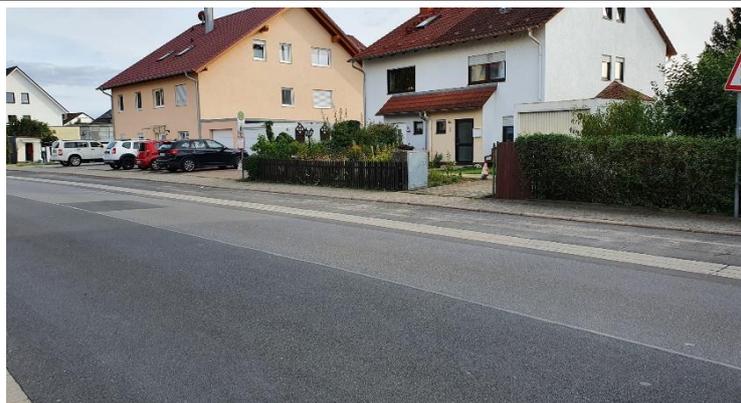
Nr.	Langname	Linien	Fahrtrichtung
14	Erlenbach/M., Liebigstraße 01	61/65/67	Erlenbach

technische Daten - Bestand					
Abmessung Bestand		Barrierefreiheit		Busbucht	
Länge in [m]	Gehwegbreite in [m]	ja Buskap	nein BLS	ja B in [m]	nein
6,00	2,00				X

Anmerkungen: BHS befindet sich im Bereich Parkstreifen; Zufahrt zu Haus-Nr. 16B

- Anlage einer barrierefreien Haltestelle nur mit max. 10-12m Länge möglich;
- Empfehlung: - Rückbau Busbucht --> barrierefreie Haltestelle, inkl. Blindenleitsystem an Fahrbahnrand;
- Verlegung der BHS vor Haus-Nr. 18;

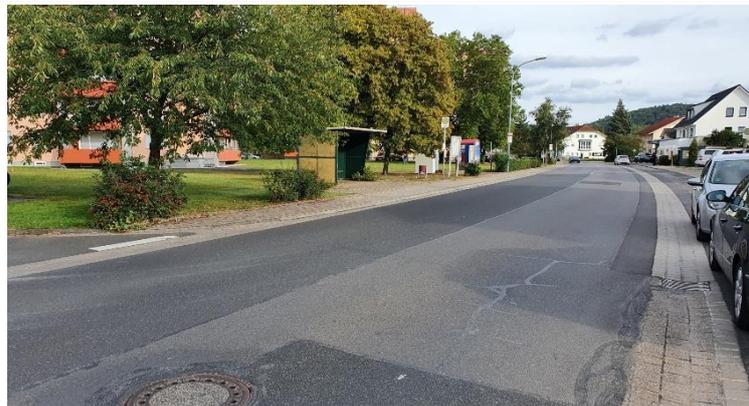
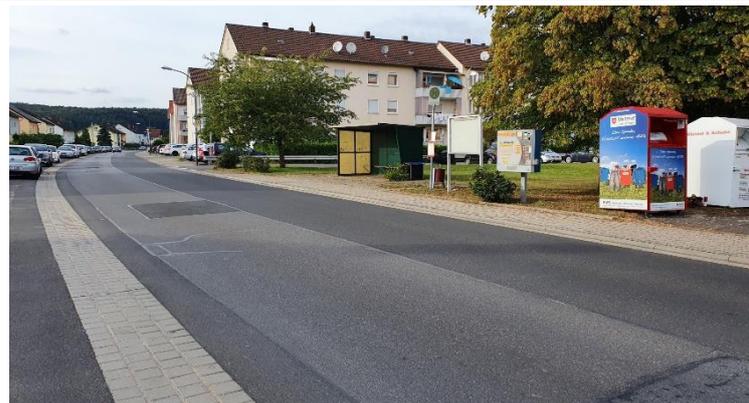
Nr.	Langname	Linien	Fahrtrichtung
15	Erlenbach/M., Liebigstraße 02	61/65/67	Elsenfeld

technische Daten - Bestand					
Abmessung Bestand		Barrierefreiheit		Busbucht	
Länge in [m]	Gehwegbreite in [m]	ja Buskap	nein BLS	ja B in [m]	nein
11,00	1,60				X

Anmerkungen: große Wartehalle hinter Gehweg (ca. 5x10m)

Hinweis für Ausbaumöglichkeiten:
- Anlage einer barrierefreien Haltestelle, inkl. Blindenleitsystem möglich

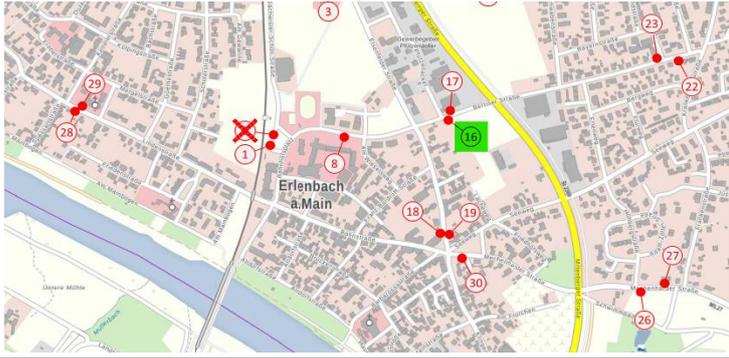
Nr.	Langname	Linien	Fahrtrichtung
16	Erlenbach/M., Pfützenäcker 01	61/65	Aschaffenh.

technische Daten - Bestand					
Abmessung Bestand		Barrierefreiheit		Busbucht	
Länge in [m]	Gehwegbreite in [m]	ja Buskap	nein BLS	ja B in [m]	nein
20,00	2,00				X

Anmerkungen: steile Böschung hinter Gehweg; Einkaufsmärkte in näherer Umgebung

- Anlage einer barrierefreien Haltestelle, inkl. Blindenleitsystem möglich
- für barrierefreie Haltestelle erforderliche Verbreiterung Gehweg auf B = 2,50 m

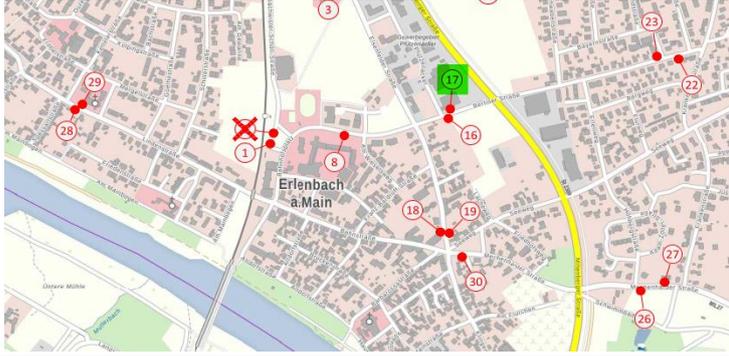
Nr.	Langname	Linien	Fahrtrichtung
17	Erlenbach/M., Pfützenäcker 02	61/65	Mönchberg

technische Daten - Bestand					
Abmessung Bestand		Barrierefreiheit		Busbucht	
Länge in [m]	Gehwegbreite in [m]	ja Buskap	nein BLS	ja B in [m]	nein
20,00	2,00			X	X

Anmerkungen: nur Wartebereich; Radweg hinter GW; Einkaufsmärkte in näherer Umgebung

Hinweis für Ausbaumöglichkeiten:
- Anlage einer barrierefreien Haltestelle, inkl. Blindenleitsystem möglich

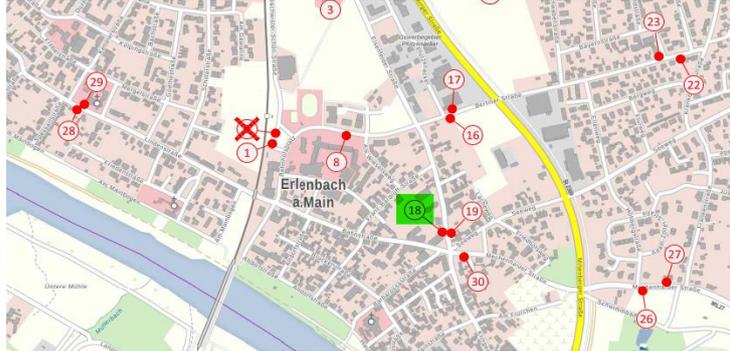
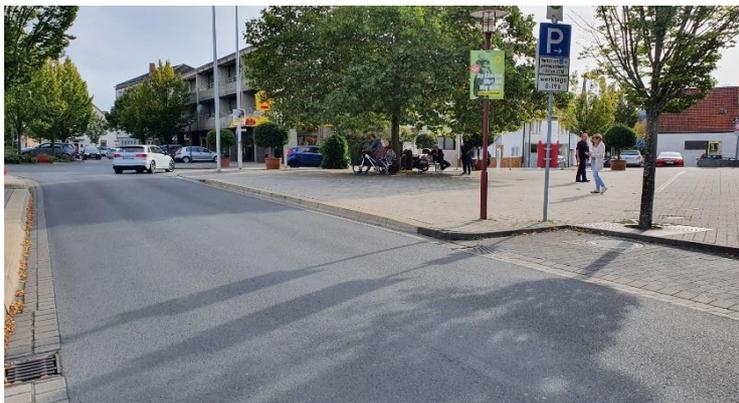
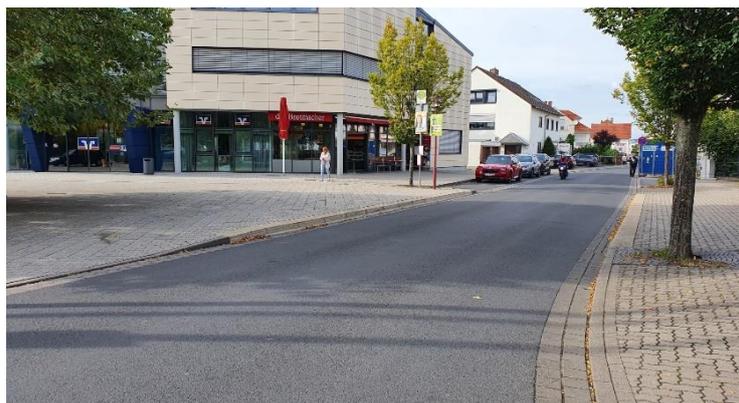
Nr.	Langname	Linien	Fahrtrichtung
18	Erlenbach/M., Raiffeisenbank 01	61/65/67	Mönchberg

technische Daten - Bestand					
Abmessung Bestand		Barrierefreiheit		Busbucht	
Länge in [m]	Gehwegbreite in [m]	ja Buskap	nein BLS	ja B in [m]	nein
15,00	5,00	x			x

Anmerkungen: Anschluss an Platzbereich

Hinweis für Ausbaumöglichkeiten:
- kein Blindenleitsystem -> Nachrüstung erforderlich

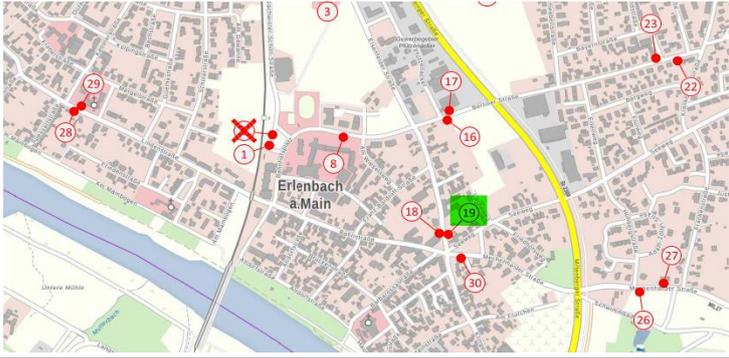
Nr.	Langname	Linien	Fahrtrichtung
19	Erlenbach/M., Raiffeisenbank 02	61/65/67/81	Aschaffenh.

technische Daten - Bestand					
Abmessung Bestand		Barrierefreiheit		Busbucht	
Länge in [m]	Gehwegbreite in [m]	ja Buskap	nein BLS	ja B in [m]	nein
16,00	4,00	x			x

Hinweis für Ausbaumöglichkeiten:
 - kein Blindenleitsystem -> Nachrüstung erforderlich

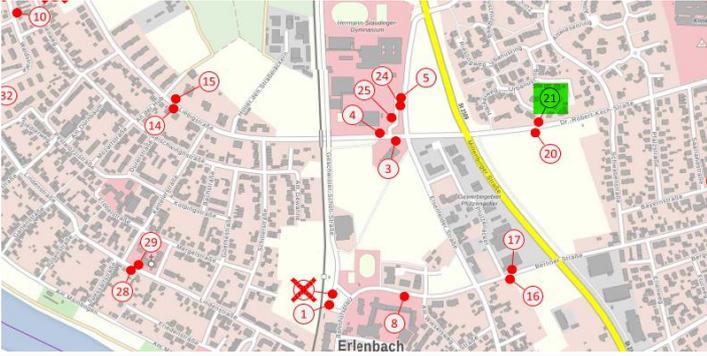
Nr.	Langname	Linien	Fahrtrichtung
20	Erlenbach/M., Robert-Koch-Straße 01	61/65	Mönchberg

Abmessung Bestand		Barrierefreiheit		Busbucht	
Länge in [m]	Gehwegbreite in [m]	ja Buskap	nein BLS	ja B in [m]	nein
10,00	4,00			X	X

Anmerkungen: Begrenzung Grünflächen; Bord abgesenkt i.B. Zufahrt Wirtschaftsweg

- Anlage einer barrierefreien Haltestelle, inkl. Blindenleitsystem möglich

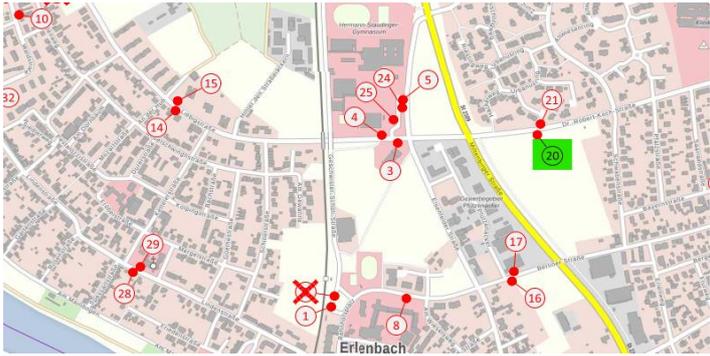
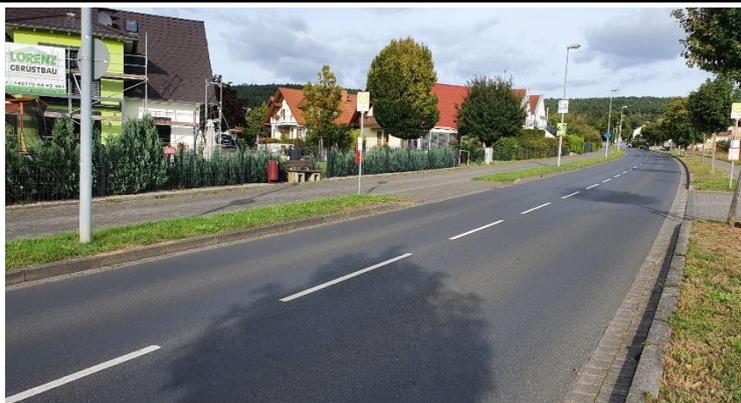
Nr.	Langname	Linien	Fahrtrichtung
21	Erlenbach/M., Robert-Koch-Straße 02	61/65	Aschaffenh.

Abmessung Bestand		Barrierefreiheit			Busbucht	
Länge in [m]	Gehwegbreite in [m]	ja Buskap	nein BLS	ja B in [m]	nein	
10,00	5,50			X		X

Anmerkungen: Begrenzung Grünflächen; Bord abgesenkt

- Anlage einer barrierefreien Haltestelle, inkl. Blindenleitsystem möglich

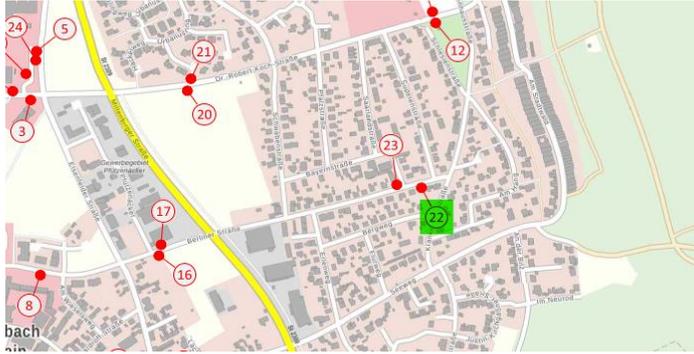
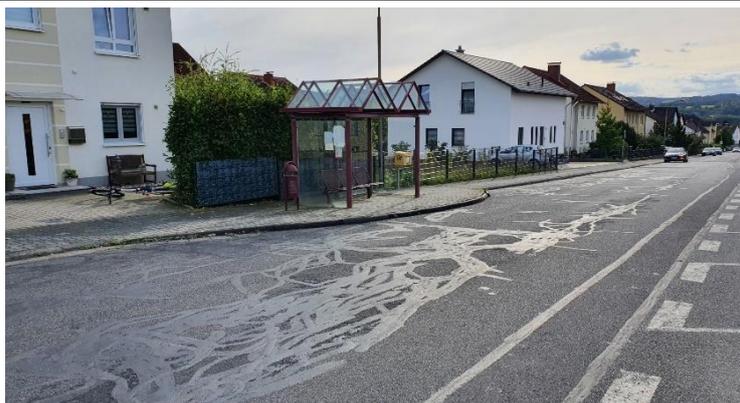
Nr.	Langname	Linien	Fahrtrichtung
22	Erlenbach/M., Saarlandstr. 01	61/65	Aschaffenh.

Abmessung Bestand		Barrierefreiheit		Busbucht	
Länge in [m]	Gehwegbreite in [m]	ja Buskap	nein BLS	ja B in [m]	nein
8,00	1,60			X	X

Anmerkungen: schmaler Gehweg; sehr kurzer, prov. Inselkap; unbebautes Grundstück hinter BHS

- Anlage einer barrierefreien Haltestelle, inkl. Blindenleitsystem möglich;
- für barrierefreie Haltestelle erforderliche Verbreiterung Gehweg auf B = 2,50 m
- auf mögliche Grundstückszufahrt achten!

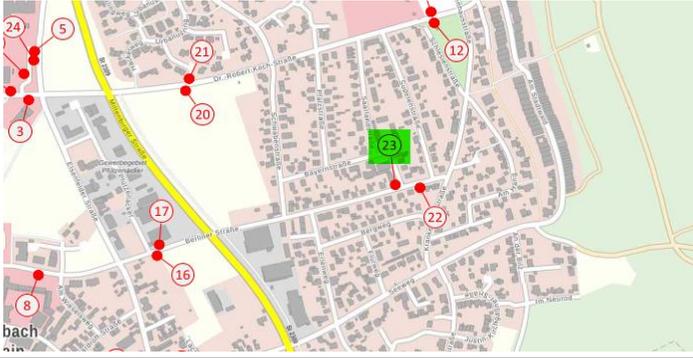
Nr.	Langname	Linien	Fahrtrichtung
23	Erlenbach/M., Saarlandstr. 02	61/65	Mönchberg

Abmessung Bestand		Barrierefreiheit			Busbucht	
Länge in [m]	Gehwegbreite in [m]	ja Buskap	nein BLS	ja B in [m]	nein	
18,00	1,60			X		X

Anmerkungen: schmaler Gehweg

- Anlage einer barrierefreien Haltestelle, inkl. Blindenleitsystem möglich;
- für barrierefreie Haltestelle erforderliche Verbreiterung Gehweg auf B = 2,50 m (Grunderwerb und Baumaßnahmen an angrenzenden Grundstück erforderlich)

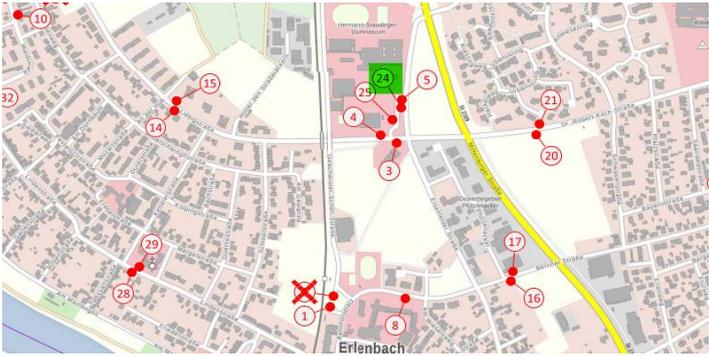
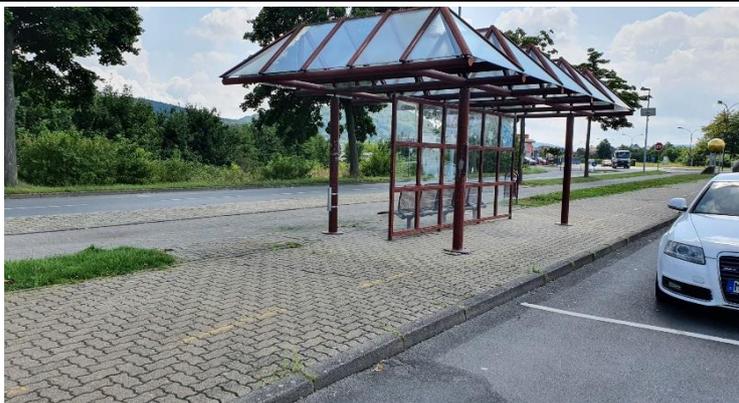
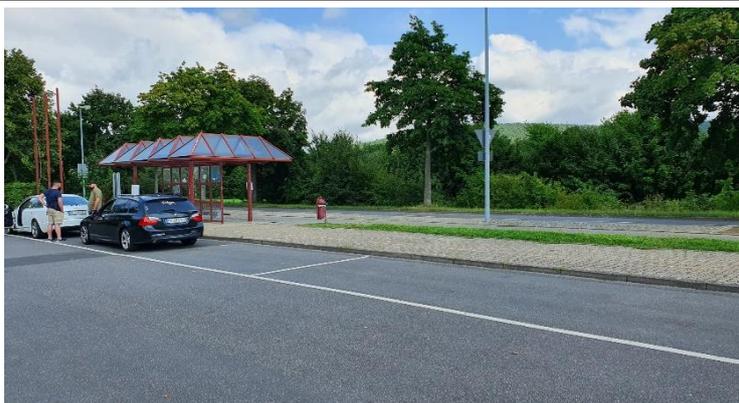
Nr.	Langname	Linien	Fahrtrichtung
24	Erlenbach/M., Schulzentrum 01	61/65/67	alle

Abmessung Bestand		Barrierefreiheit			Busbucht	
Länge in [m]	Gehwegbreite in [m]	ja Buskap	nein BLS	ja B in [m]	nein	
38,00	4,40			2,70		x

Anmerkungen: Schulbus; min. 3 Stellplätze

- Anlage einer barrierefreien Haltestelle, inkl. Blindenleitsystem möglich

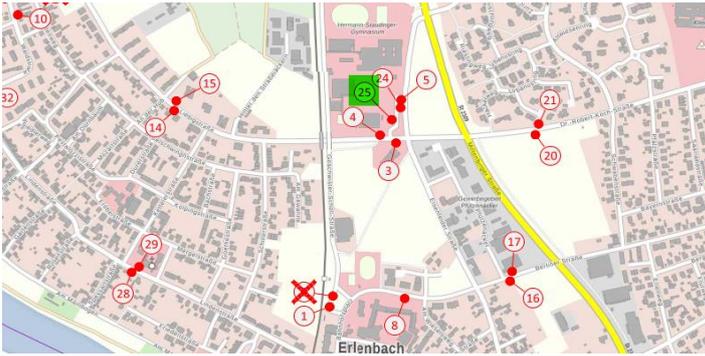
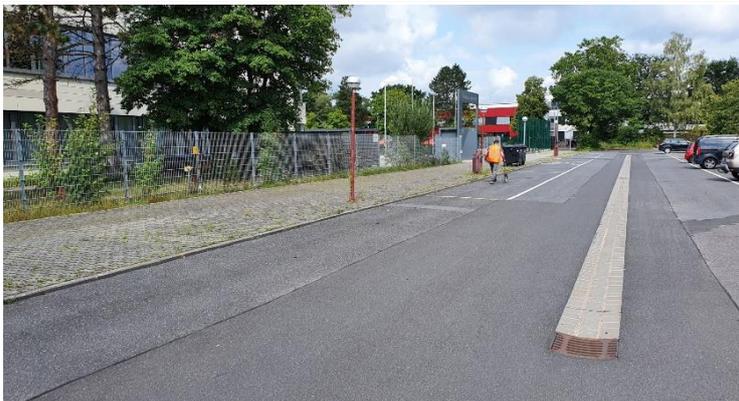
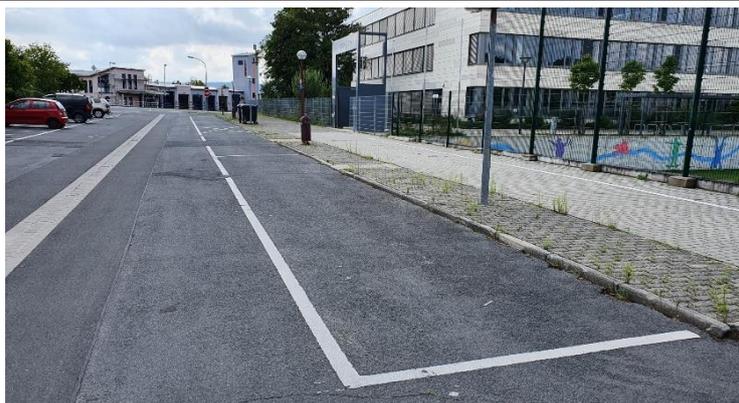
Nr.	Langname	Linien	Fahrtrichtung
25	Erlenbach/M., Schulzentrum 02	61/65/67	alle

Abmessung Bestand		Barrierefreiheit			Busbucht	
Länge in [m]	Gehwegbreite in [m]	ja Buskap	nein BLS	ja	nein	B in [m]
72,80	5,00			x		2,70

Anmerkungen: Schulbus; min. 3 Stellplätze

- Anlage einer barrierefreien Haltestelle, inkl. Blindenleitsystem möglich

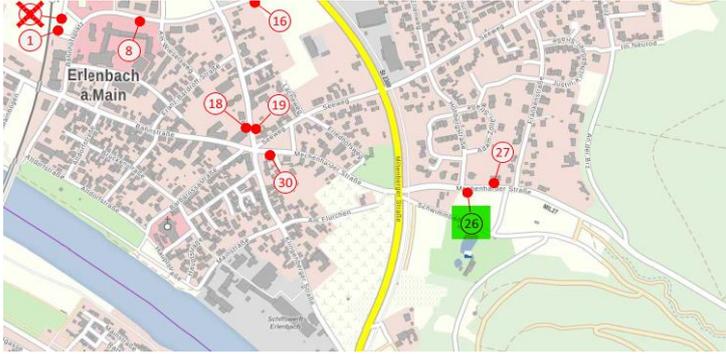
Nr.	Langname	Linien	Fahrtrichtung
26	Erlenbach/M., Schwimmbad 01	65/81	Mechenhard

Abmessung Bestand		Barrierefreiheit			Busbucht	
Länge in [m]	Gehwegbreite in [m]	ja Buskap	nein BLS	ja B in [m]	nein	
18,00	1,60			X		X

Anmerkungen: schmaler Gehweg

- Anlage einer barrierefreien Haltestelle, inkl. Blindenleitsystem möglich;
- für barrierefreie Haltestelle erforderliche Verbreiterung Gehweg auf B = 2,50 m
- Achtung: alter Baumbestand in unmittelbarer Nähe (bestehende Wurzeln)

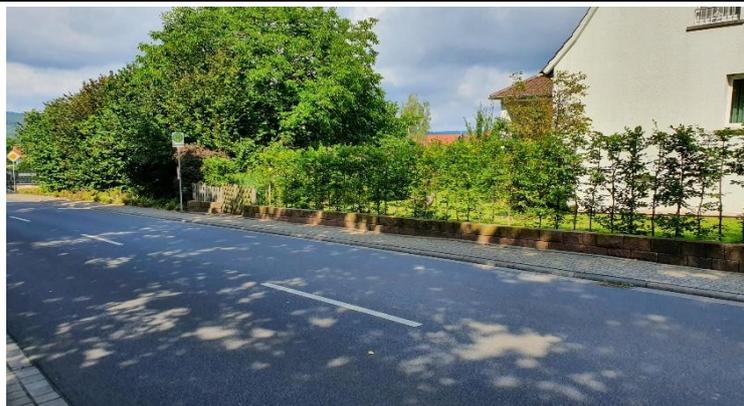
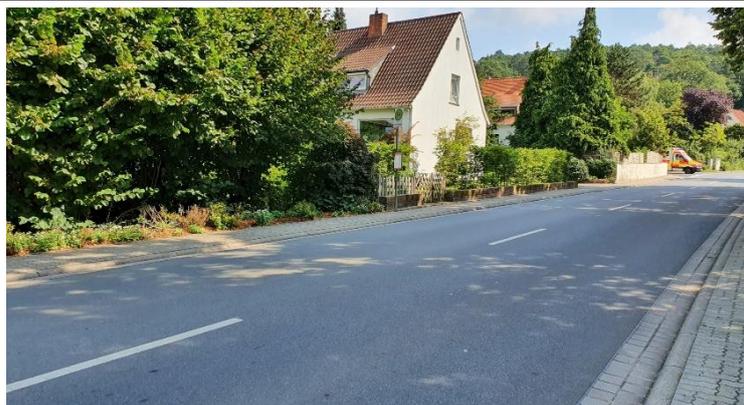
Nr.	Langname	Linien	Fahrtrichtung
27	Erlenbach/M., Schwimmbad 02	65/81	Erlenbach

Abmessung Bestand		Barrierefreiheit		Busbucht	
Länge in [m]	Gehwegbreite in [m]	ja Buskap	nein BLS	ja B in [m]	nein
18,00	1,40			x	x

Anmerkungen: schmaler Gehweg

- Anlage einer barrierefreien Haltestelle, inkl. Blindenleitsystem möglich; (Gründerwerb und Baumaßnahmen an bestehendem, angrenzenden Grundstück erforderlich)
- für barrierefreie Haltestelle erforderliche Verbreiterung Gehweg auf B = 2,50 m

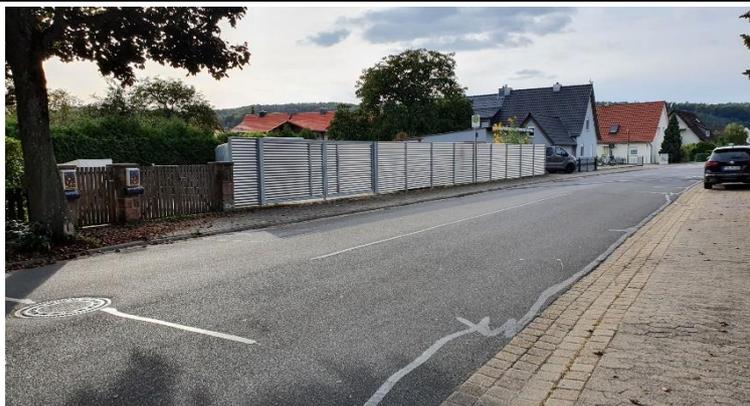
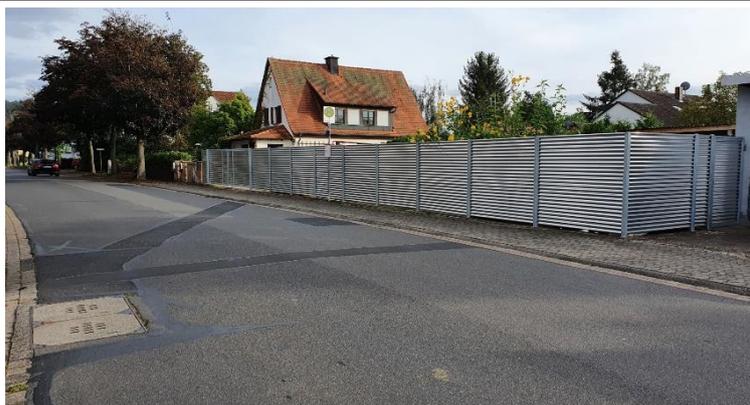
Nr.	Langname	Linien	Fahrtrichtung
28	Erlenbach/M., St. Josef 01	65	Erlenbach

Abmessung Bestand		Barrierefreiheit			Busbucht	
Länge in [m]	Gehwegbreite in [m]	ja Buskap	nein BLS	ja B in [m]	nein	
20,00	2,30			2,70

- Anlage einer barrierefreien Haltestelle, inkl. Blindenleitsystem möglich;
- für barrierefreie Haltestelle erforderliche geringfügige Verbreiterung Gehweg auf B = 2,50 m

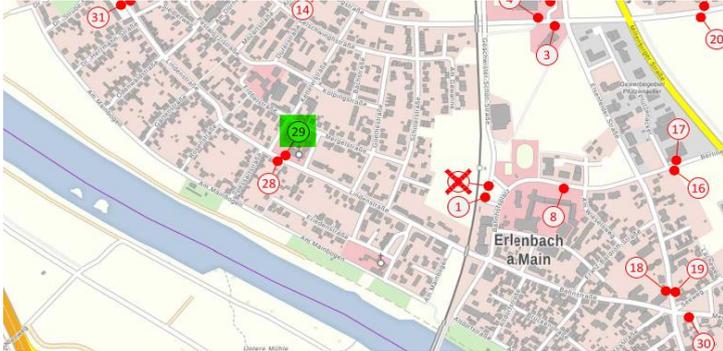
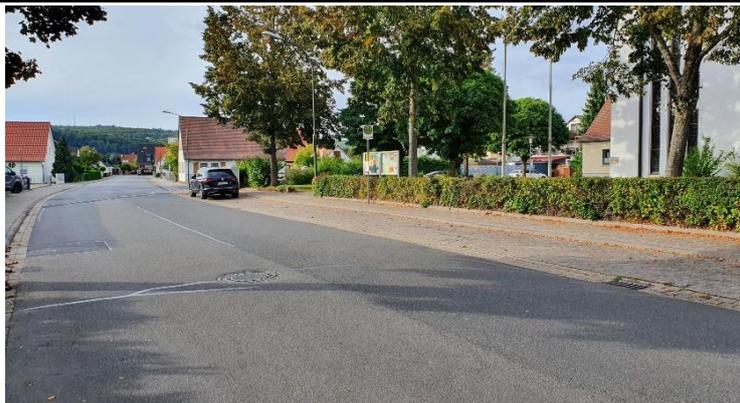
Nr.	Langname	Linien	Fahrtrichtung
29	Erlenbach/M., St. Josef 02	65	Streit

Abmessung Bestand		Barrierefreiheit		Busbucht	
Länge in [m]	Gehwegbreite in [m]	ja Buskap	nein BLS	ja B in [m]	nein
49,00	1,60			X	X

- Empfehlung: Rückbau Busbucht --> barrierefreie Haltestelle, inkl. Blindenleitsystem an Fahrbahnrand
- Neuordnung von BHS und Parkstreifen erforderlich (Hintergrund: kein Parken vor BHS empfehlenswert, da eine Anfahrt mit Bus an Haltestelle damit oft behindert wird)

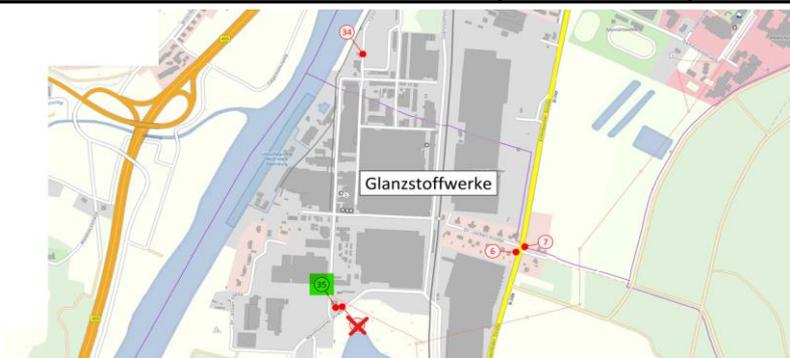
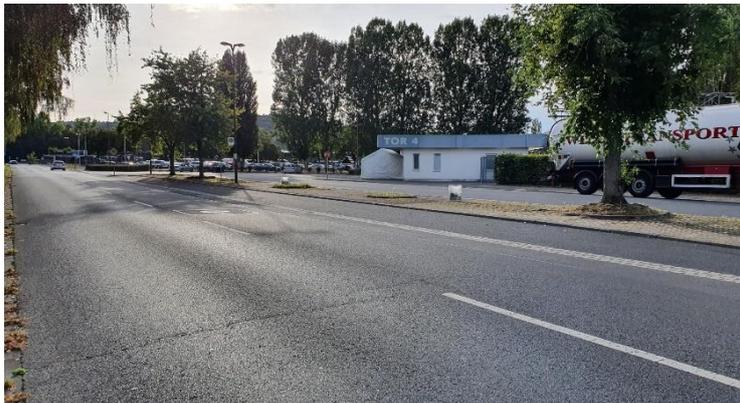
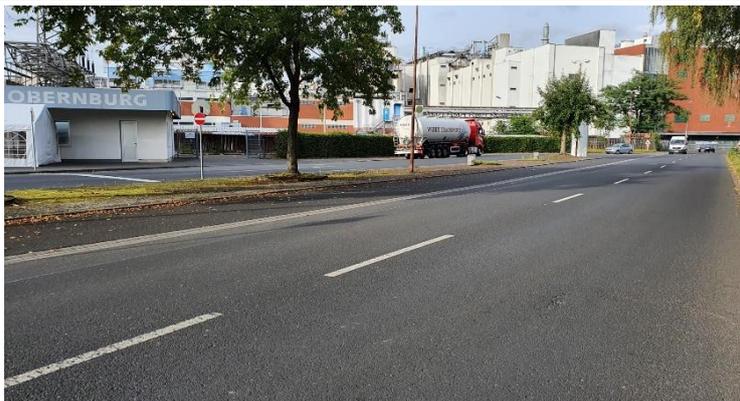
Nr.	Langname	Linien	Fahrtrichtung
35	Erlenbach-Glanzstoffwerke, Tor 4 01	61/65	Erlenbach

Abmessung Bestand		Barrierefreiheit			Busbucht	
Länge in [m]	Gehwegbreite in [m]	ja Buskap	nein BLS	ja B in [m]	nein	
57,50	5,00			2,80	x

- Anlage einer barrierefreien Haltestelle, inkl. Blindenleitsystem möglich

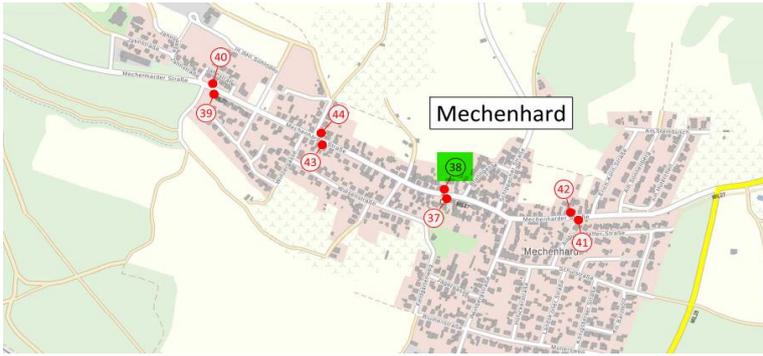
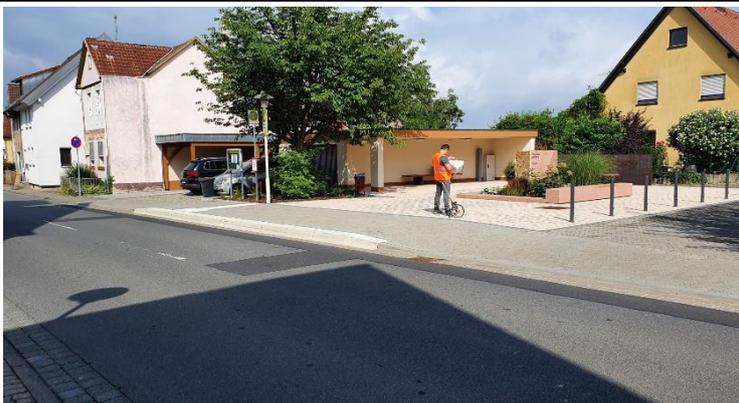
Nr.	Langname	Linien	Fahrtrichtung
38	Erlenbach-Mechenhard, Kirche 02	65	Erlenbach

Anmerkungen: bereits neu ausgebaut

Hinweis für Ausbaumöglichkeiten:
- kein Handlungsbedarf

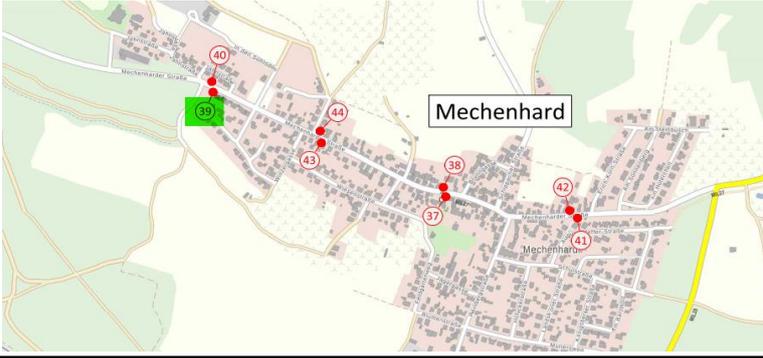
Nr.	Langname	Linien	Fahrtrichtung
39	Erlenbach-Mechenhard, Siedlung 01	65	Streit

Anmerkungen: schmaler Gehweg; unbebautes Grundstück hinter Gehweg

- Anlage einer barrierefreien Haltestelle, inkl. Blindenleitsystem möglich;
- für barrierefreie Haltestelle erforderliche Verbreiterung Gehweg auf B = 2,50 m

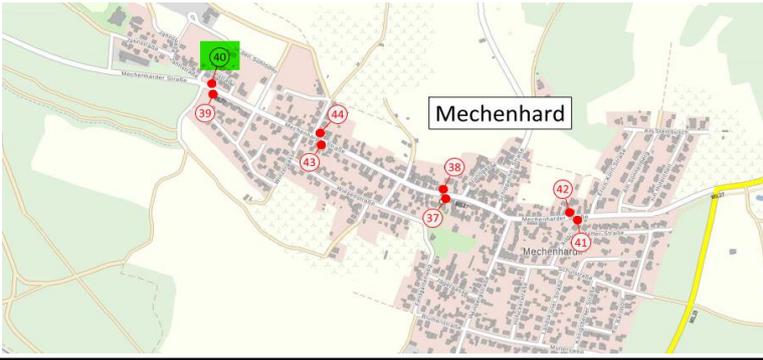
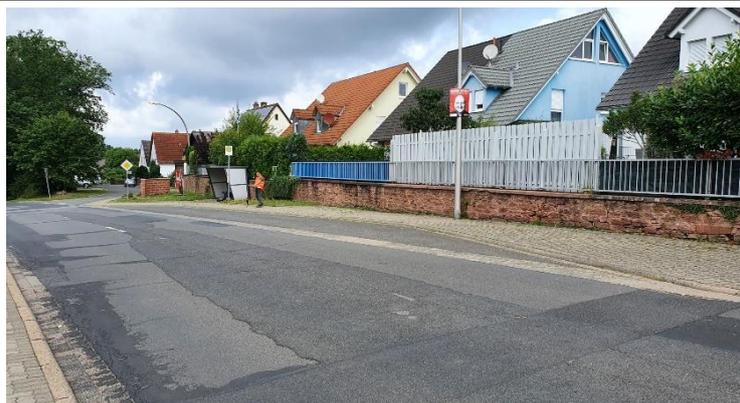
Nr.	Langname	Linien	Fahrtrichtung
40	Erlenbach-Mechenhard, Siedlung 02	65	Erlenbach

Anmerkungen: Abmessung der Busbucht entspricht nicht den Vorgaben der RAST 06

- Anlage einer Busbucht mit richtliniengetreuen Abmessungen (Gesamtlänge ca. 88 m bei Einzelbus) **nicht** möglich
- Empfehlung: Rückbau Busbucht --> barrierefreie Haltestelle, inkl. Blindenleitsystem an Fahrbahnrand

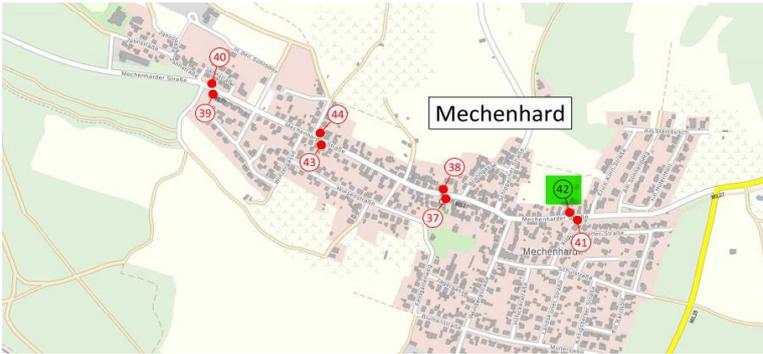
Nr.	Langname	Linien	Fahrtrichtung
42	Erlenbach-Mechenhard, Weingut Zöller 02	65	Erlenbach

Anmerkungen: viele Hofeinfahrten

- Anlage einer barrierefreien Haltestelle, inkl. Blindenleitsystem nur auf max. 8m Länge möglich; (Alternative: Verschiebung der BHS)
- für barrierefreie Haltestelle erforderliche Verbreiterung des Gehweg auf B = 2,50 m nur durch Einengung der Fahrbahn möglich!

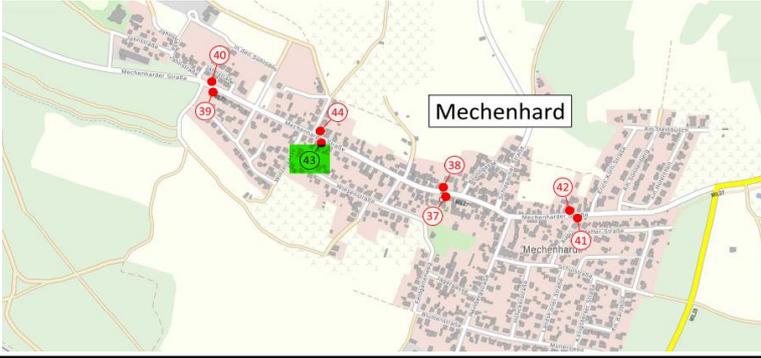
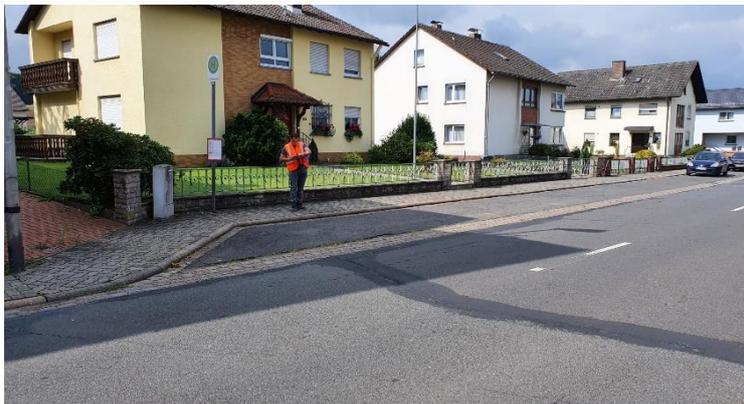
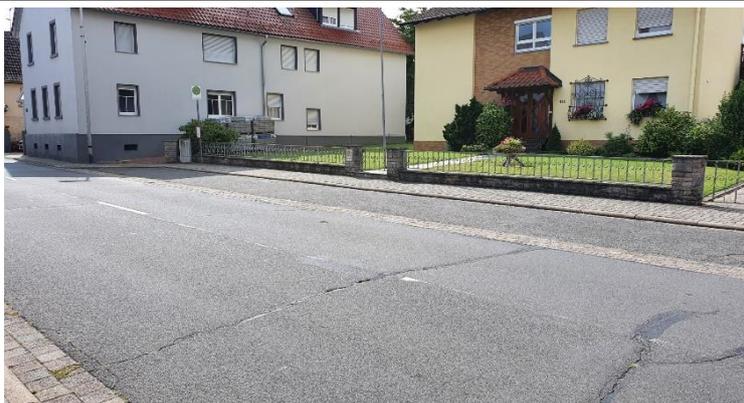
Nr.	Langname	Linien	Fahrtrichtung
43	Erlenbach-Mechenhard, Zum Geysersberg 01	65	Streit

Anmerkungen: BHS befindet sich im Bereich Parkstreifen; Zufahrt am Ende des Parkstreifens

- Anlage einer Busbucht mit richtliniengetreuen Abmessungen (Gesamtlänge ca. 88 m bei Einzelbus) nur unter Wegfall zahlreicher Parkplätze möglich.
- Empfehlung: Rückbau Parkstreifen --> barrierefreie Haltestelle, inkl. Blindenleitsystem an Fahrbahnrand

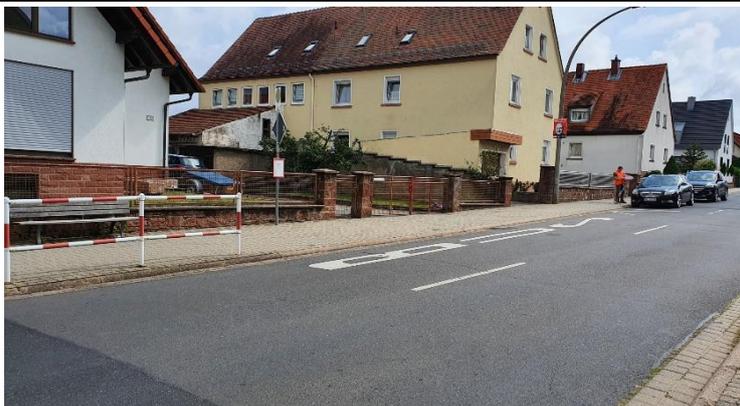
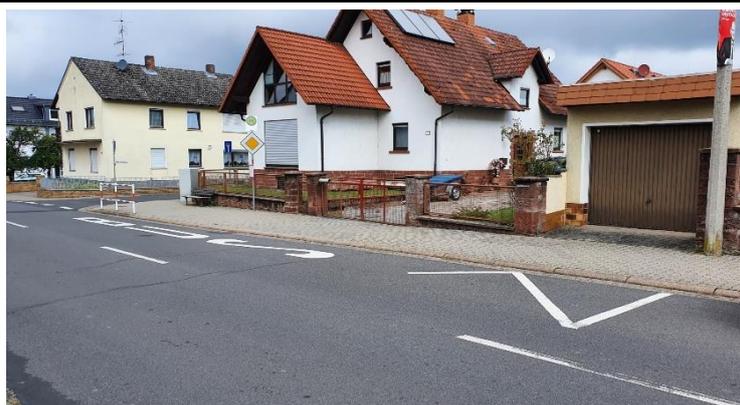
Nr.	Langname	Linien	Fahrtrichtung
44	Erlenbach-Mechenhard, Zum Geversberg 02	65	Erlenbach

Anmerkungen: viele Hofeinfahrten

Hinweis für Ausbaumöglichkeiten:
 - Anlage einer barrierefreien Haltestelle, inkl. Blindenleitsystem nur auf max. 6m Länge möglich;
 (Alternative: Verschiebung der BHS vor Haus-Nr. 7)

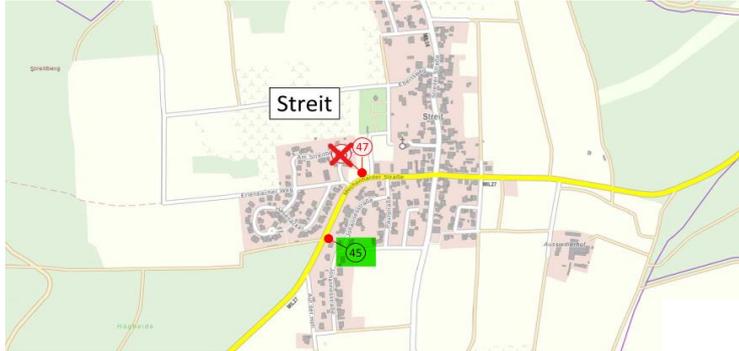
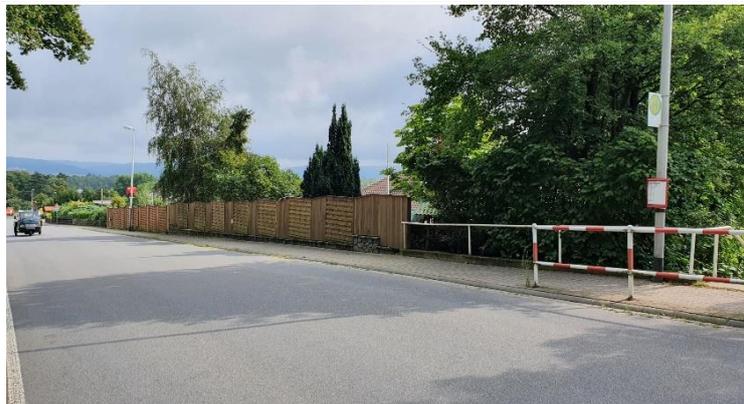
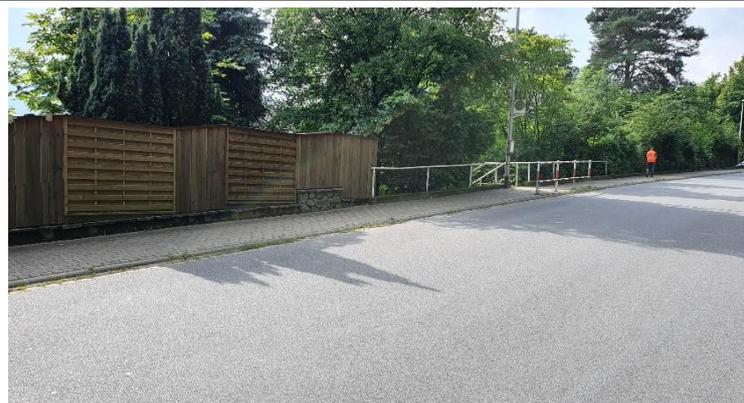
Nr.	Langname	Linien	Fahrtrichtung
45	Erlenbach-Streit, Mechenharder Straße 01	65	Streit

Anmerkungen: oberhalb breiter Gehweg vorhanden

Hinweis für Ausbaumöglichkeiten:
 Anlage einer barrierefreien Haltestelle, inkl. Blindenleitsystem möglich;
 - für barrierefreie Haltestelle erforderliche geringfügige Verbreiterung des Gehweg auf B = 2,50 m nicht möglich!
 (bestehendes Privatgrundstück und Böschung)

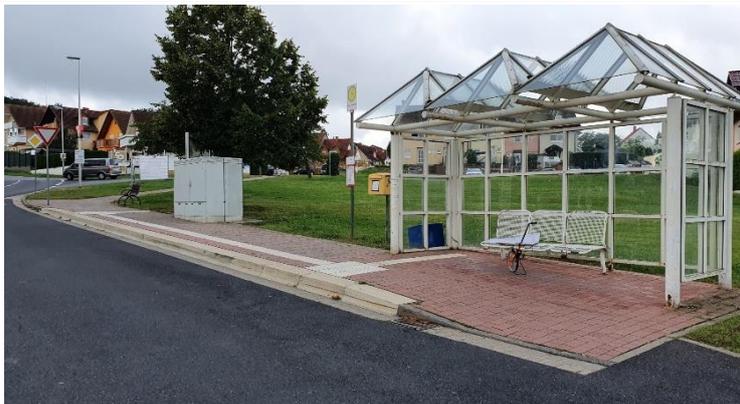
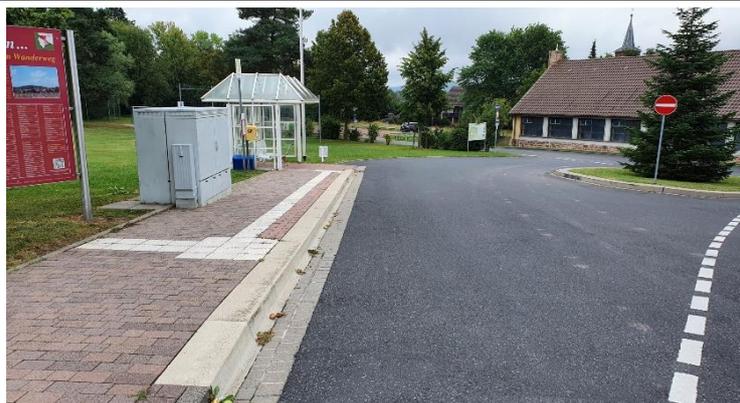
Nr.	Langname	Linien	Fahrtrichtung
47	Erlenbach-Streit, Streitberghalle 02	65/69	alle

Anmerkungen: neu ausgebaut; Wendeschleife

Hinweis für Ausbaumöglichkeiten:
kein Handlungsbedarf notwendig
